Référence dossier : ART 063 15 0003

Compte rendu d'intervention

Perturbation en LTE 800
d'une station Orange à Thiers

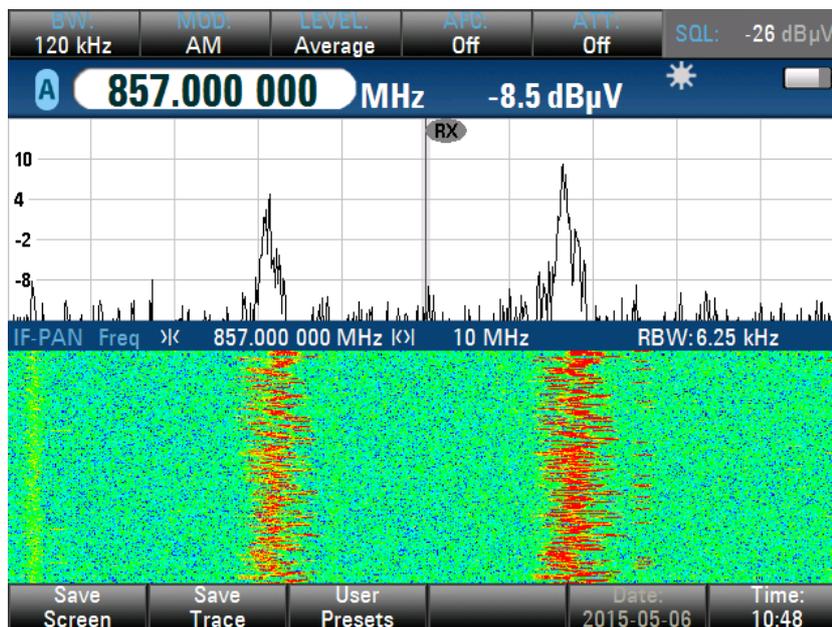
La station est "lockée" et le récepteur de mesure, protégé par un filtre passe-bande uplink LTE 800, est connecté au câble coaxial de l'antenne "Main". Dans ces conditions de mesures, 2 émissions sont relevées dans la bande de réception LTE 800, l'une sur 855,3 MHz et l'autre sur 859,8 MHz. Ces émissions sont modulées en FM et comportent les programmes des émetteurs de radiodiffusion du site, ce sont donc des produits d'intermodulation. A noter que l'ajout d'un filtre réjecteur de bande FM (88 /108 MHz) pour s'affranchir d'une éventuelle saturation du récepteur de mesure ne supprime pas les 2 émissions.

Ces produits d'intermodulation n'étant pas mesurables au sol, ils sont soit créés dans l'antenne d'émission FM où les 3 émissions de radiodiffusion sont couplées, soit ils sont créés dans un élément de la chaîne de réception Orange (antenne, ampli, connecteur ...)

Un contrôle et/ou remplacement devra être réalisé sur les différents éléments de la chaîne de transmission de la station Orange : antenne, amplificateur, feeders, connecteurs ...

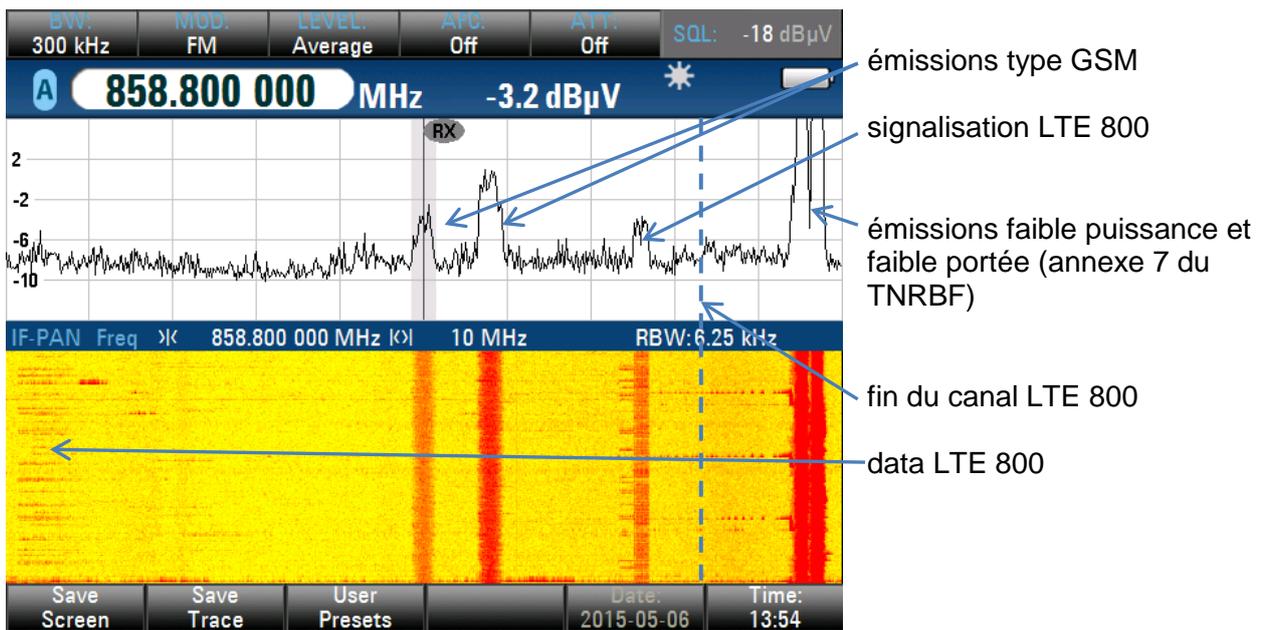
- les produits d'intermodulation FM ne sont plus présents.
- de nouvelles émissions sont apparues dans la bande uplink LTE 800.

Ces nouvelles émissions sont sur 858,8 MHz et 859,6 MHz, et comportent une modulation semblable à un signal GSM. Comme le matin pour les produits d'intermodulation FM, ces 2 émissions ne sont pas détectables du sol (récepteur + antenne yagi).

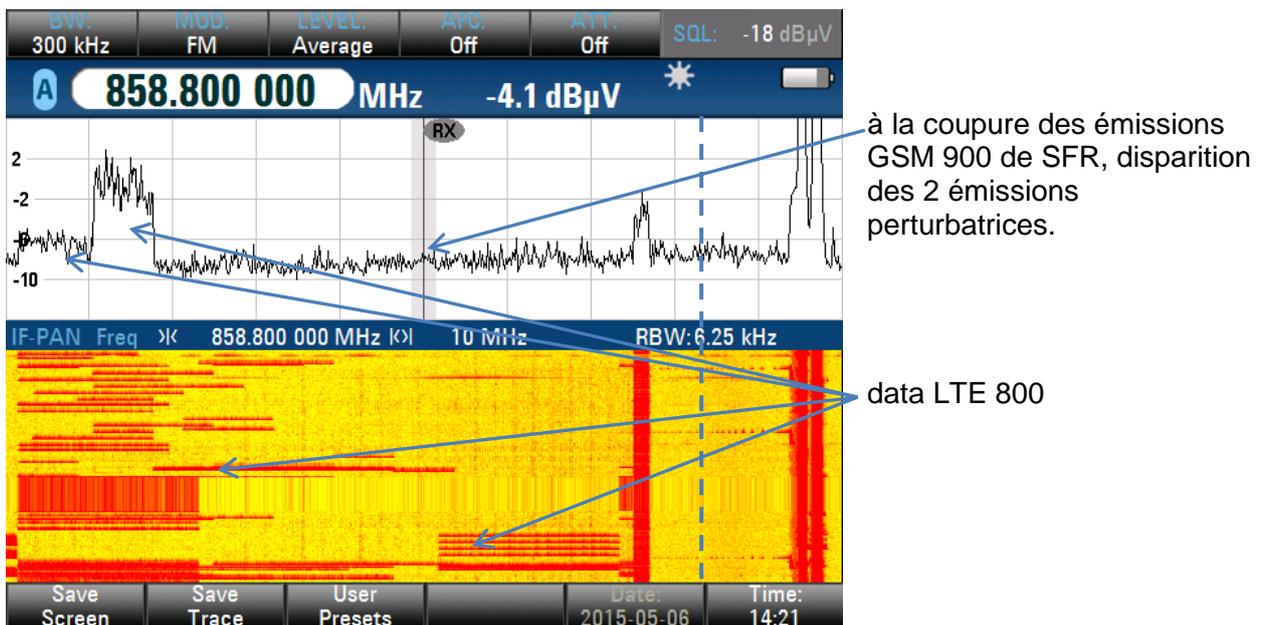
Sur le site, SFR est également présent avec du GSM 900 et son antenne est proche de celle d'Orange. L'ANFR demande à SFR une coupure de son site GSM 900 qui a pour conséquence de supprimer les émissions de type GSM dans la bande LTE 800 d'Orange.

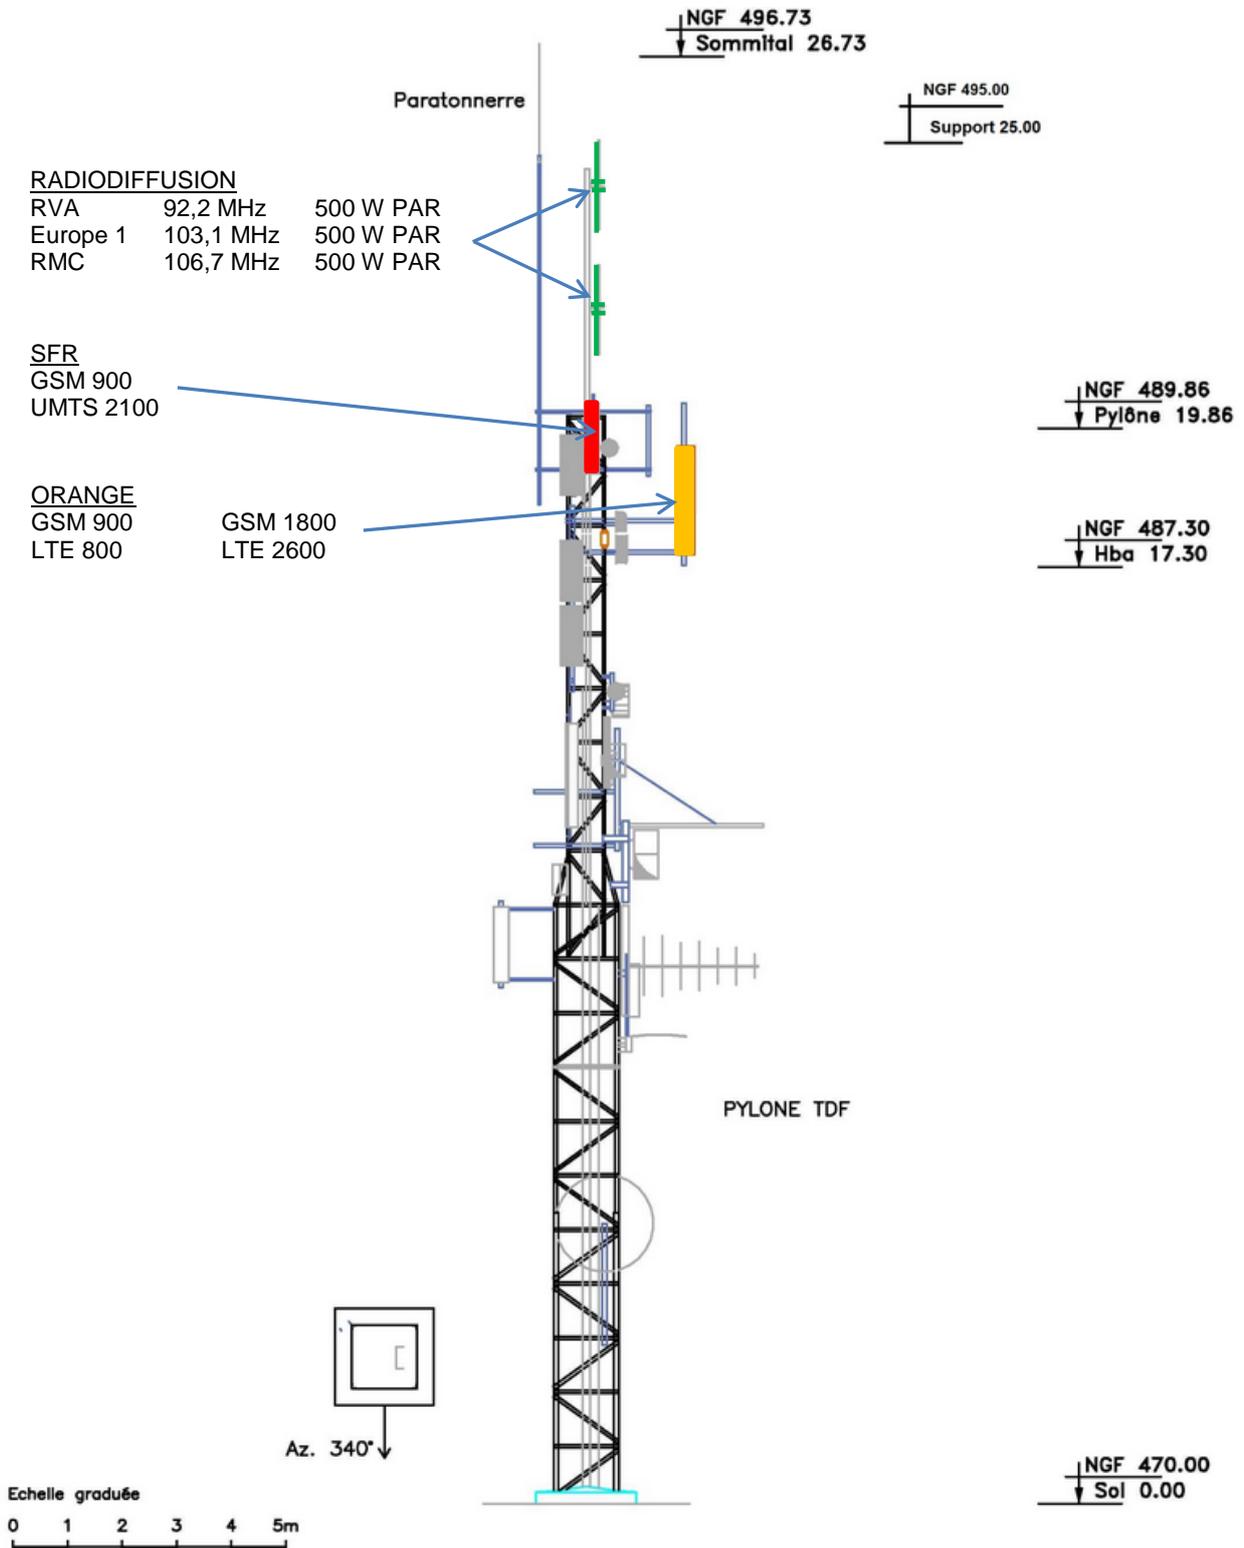
Schéma d'implantation des aériens dans le site de Thiers. A noter la proximité des antennes Orange, SFR et de radiodiffusion en cause dans la perturbation.
