Rapport d'intervention
Recherche de brouillage

Site : LE MANS LAFAYETTE

Numéro ANFR 072 229 0156

Date de l'intervention : 12 Août 2015

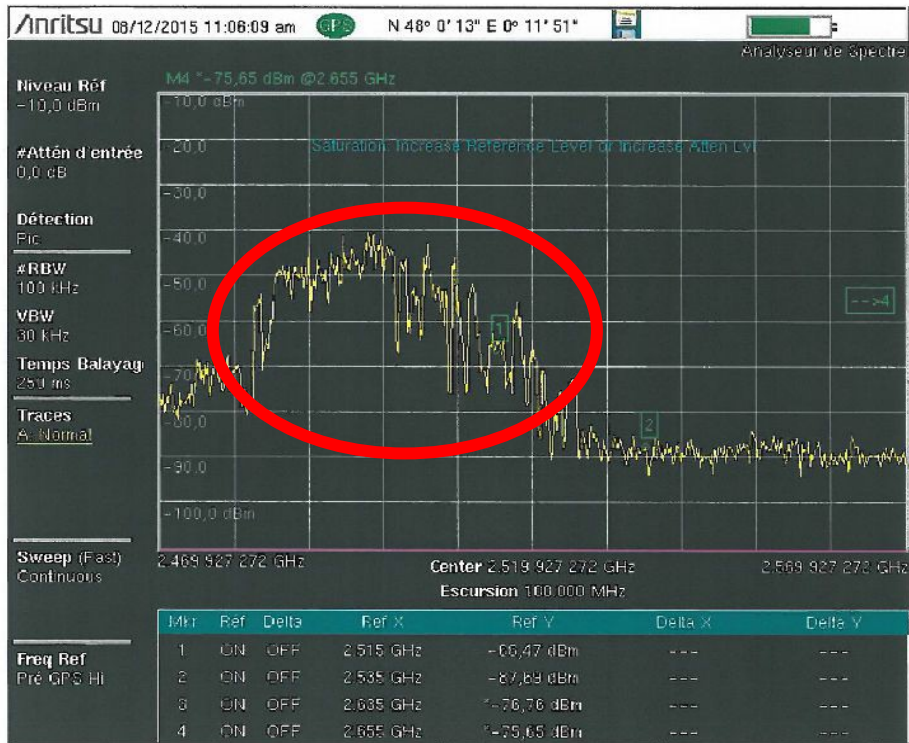
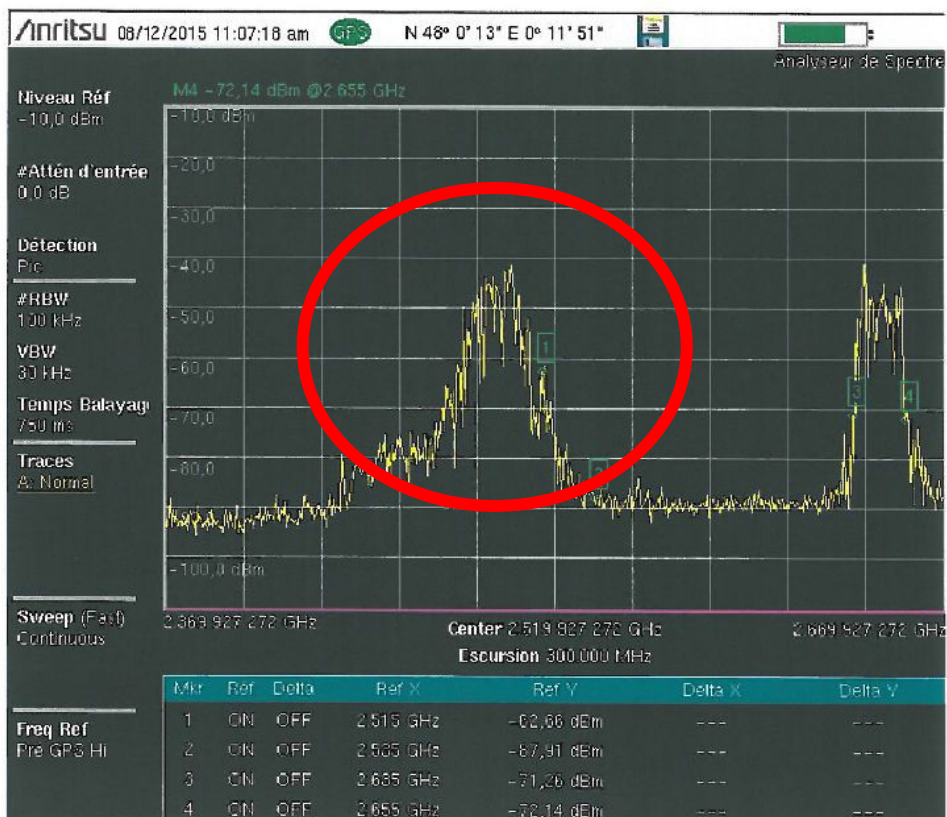
Graphes Orange/SPIE réalisés directement par raccord au câble coaxial de l'antenne perturbée

Des graphes fréquentiels réalisés par l'opérateur (fichiers joints) montrent une remontée de bruit large bande débordant sur le canal utilisé.

- L'arrêt électrique de l'antenne perturbée est effectué.
- Le technicien d'Orange se connecte directement à la prise coaxiale de l'antenne S2. La présence de la perturbation large bande qui est 50 dB au-dessus du bruit naturel est observée.
- L'ouverture de l'antenne S2 est occultée à l'aide d'une plaque métallique : la perturbation est toujours présente, démontrant que celle-ci est interne à l'antenne.

L'amplificateur de puissance 3G couplé à l'antenne S2 est défectueux. Ce dernier occasionne la perturbation lorsqu'il est mis sous tension.

L'opérateur Orange ne s'est pas assuré de la présence d'un brouillage avant d'effectuer la demande d'intervention. L'amplificateur 3G raccordé à l'antenne perturbée est en défaut et est à l'origine de la perturbation.
