Rapport de brouillage

- Radar de Météo France de Nouméa
- Dossier MTO 988 15 0001

DATE : 30 mai 2016

Antenne de l'ANFR en Nouvelle-Calédonie

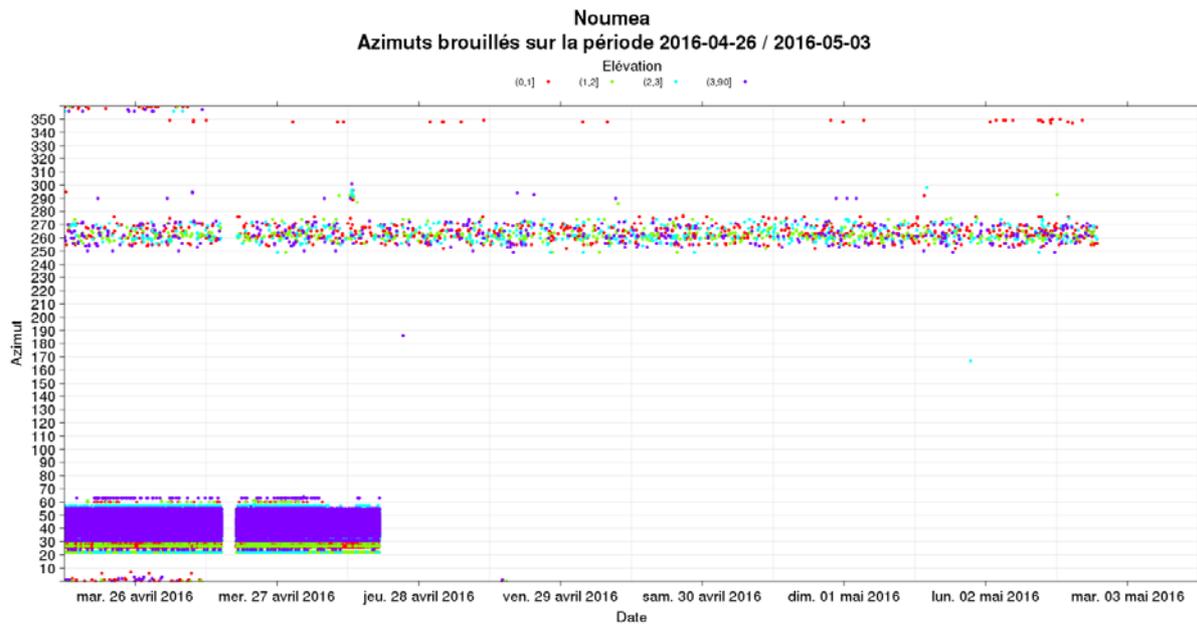
6.1 –Azimuts brouillés

Le radar de Nouméa est brouillé depuis fin mars 2016 dans un angle correspondant aux azimuts 250° à 270° (cf Annexe 6.1).

Figure A1 : sur ce graphe figure le brouillage de l'azimut 43° qui a été solutionné le 28 avril 2016 et qui faisait l'objet d'une précédente demande d'instruction en brouillage de Météo France.

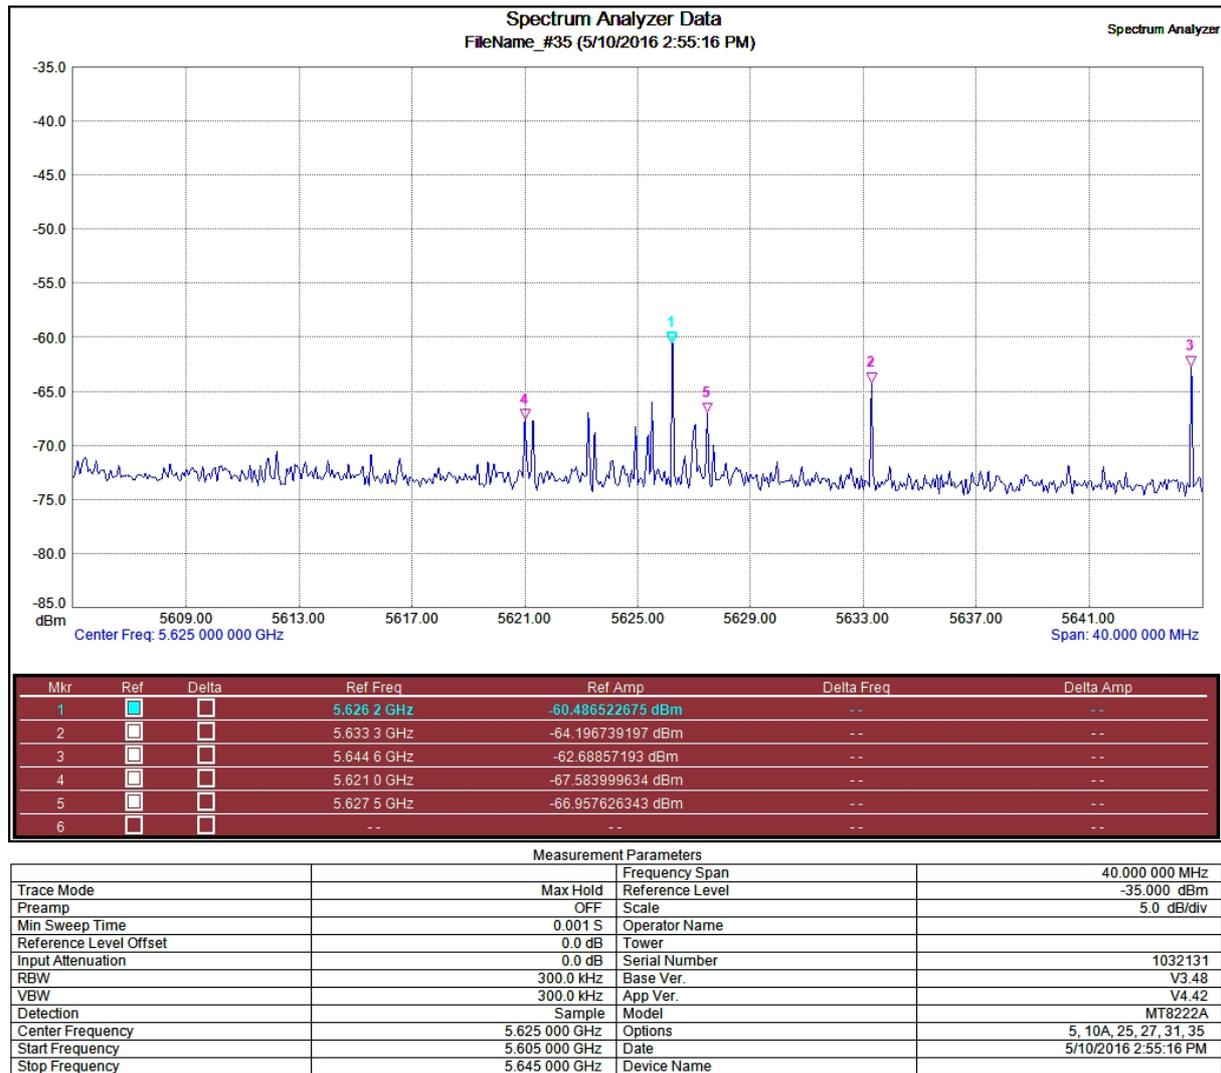
Figure A2

Dans un premier temps, la nature du brouilleur a été vérifiée par enregistrement des émissions reçues sur un analyseur de spectre connecté à l'antenne du radar de Météo France de Nouméa (cf Annexe 6.2).

Mesure réalisée en sortie d'antenne du radar de Météo France dans l'azimut 260°.

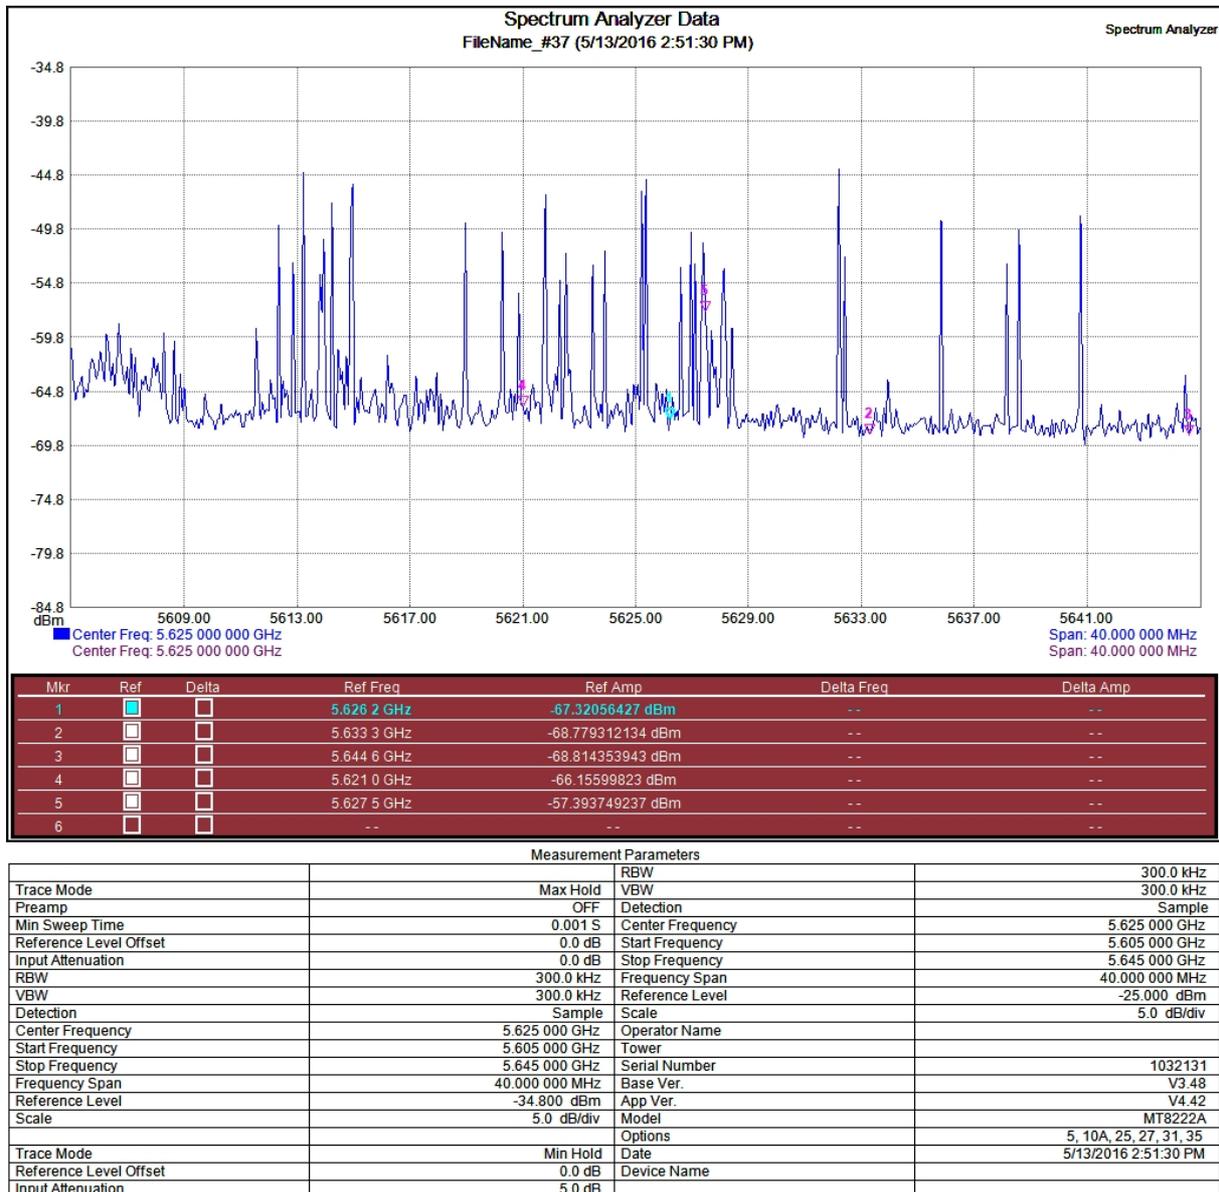
- La présence des signaux brouilleurs sur la marina (cf Annexe 6.4) ;
- Que des modifications du réseau Wifi proposé aux plaisanciers avaient été effectuées à la période à laquelle le brouillage du radar de Météo France est apparu (après interrogations des agents de la capitainerie).

Figure A4-1 – Mesure devant la Marina du Port Moselle

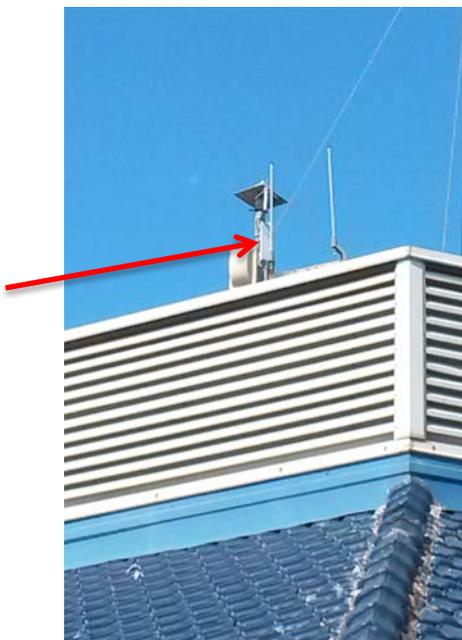
Figure A4-3

Selon les informations disponibles à ce jour, l'équipement en cause ne serait conforme qu'à la version 1.4.1 de la norme EN 301 893, ce qui pourrait expliquer l'inefficacité du mécanisme de DFS.

Photos des équipements Ubiquity Nano 5M responsables du brouillage (A4-3 : dispositif de collecte sur la capitainerie du port ; A4-4 et A4-5 : équipements installés sur les pontons de la marina)

Suite au constat de brouillage provoqué par des équipements dont elle a la responsabilité, la société en charge de ce matériel a reconfiguré ces derniers de sorte à éviter la bande de réception du radar.
