Référence dossier : AVC 069 15 0001

## **Compte rendu d'intervention**

### **Aviation Civile**

**Perturbation en vol du système GNSS  
sur la fréquence GPS 1575,42 MHz  
à l'approche de l'aéroport Lyon-Bron**

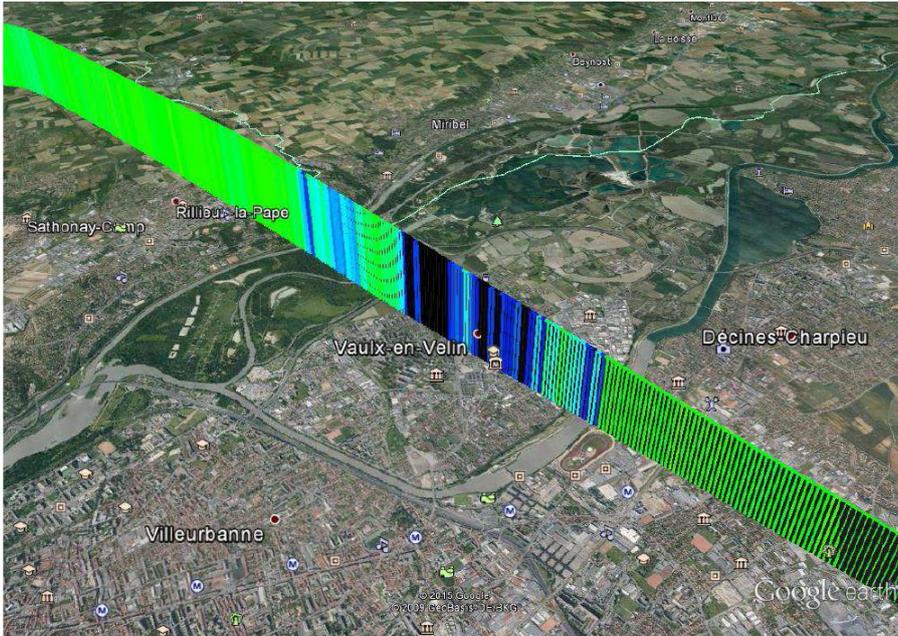
Pendant le vol d'inspection de la procédure GNSS pour l'aéroport de Lyon Bron (piste 34) réalisée par la DGAC, une perturbation est détectée sur la fréquence GPS L1 (1575,42 MHz) lors du survol de l'avion de mesure au nord-est de Lyon. L'analyse spectrale relevée semble correspondre au signal émis par un brouilleur GPS.

Localisation de la zone perturbée lors de la mesure en vol.

Une équipe technique de l'ANFR intervient sur la zone pré-localisée par l'avion de mesure de la DGAC. En suivant grossièrement la ligne tracée par l'avion de mesure sur la carte en page précédente, une émission caractéristique d'un brouilleur GPS est détectée à Vaulx-en-Velin. A l'aide du goniomètre embarqué, une localisation plus précise se dessine : un bâtiment du chemin du Tabagnon.

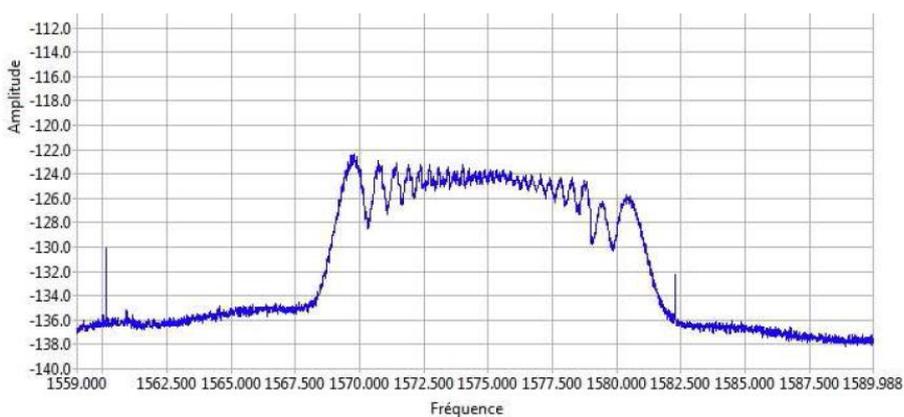
Analyse spectrale du signal brouilleur lors de la mesure en vol.

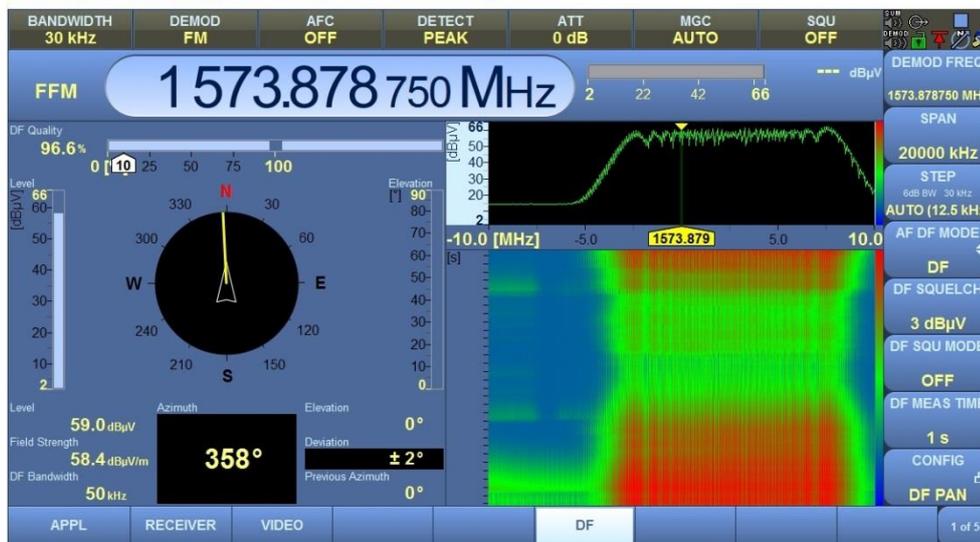
Copie d'écran du goniomètre.

Le signal est le même que celui intercepté par la DGAC le 5 mars.

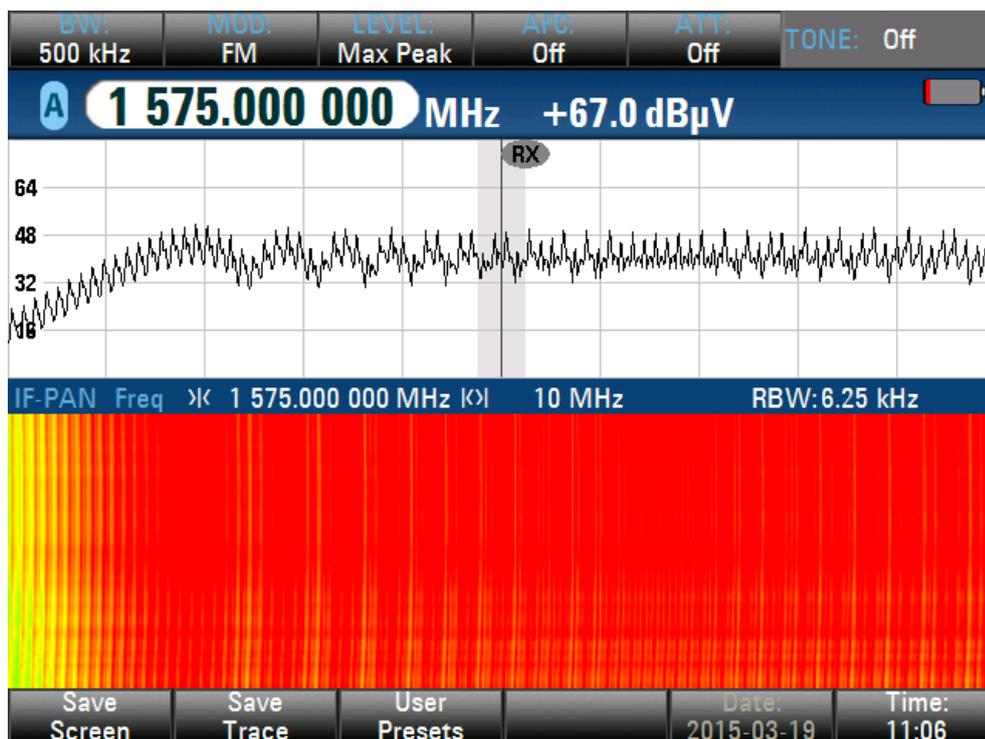
A l'arrivée sur site, l'émission relevée 2 jours plus tôt n'est plus présente. Elle est de nouveau détectée plus tard, mais au chemin de la Godille, à environ 200 mètres de l'adresse initiale. L'équipe technique de l'ANFR, accompagnée de la Police Nationale, poursuit la recherche à l'aide d'un récepteur portable muni d'une antenne directive. Cette recherche aboutit devant le poids lourd d'une société d'assainissement. La perquisition du véhicule permet de trouver un brouilleur GPS utilisé par le chauffeur afin d'échapper à la géolocalisation de son camion par son employeur.

Signal brouilleur vu par le récepteur portable connecté à une antenne directive à proximité du véhicule incriminé.

A l'issue de l'interception, le brouilleur est saisi, les techniciens de l'ANFR sont entendus par la Police et l'utilisateur est placé en garde à vue. Il sera jugé en septembre 2015 au tribunal de grande instance de Lyon.

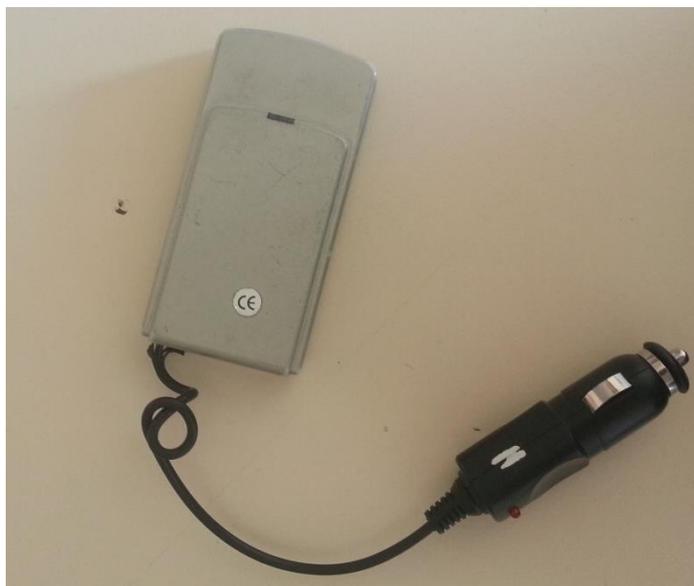
Brouilleur GPS saisi le 19 mars 2015.

Il possède également une batterie interne qui lui permet d'être autonome en énergie.

Cet appareil ne brouille "que" le GPS. Aucune autre émission n'est détectée, notamment dans les bandes de fréquences réservées à la téléphonie mobile.

La perturbation signalée à l'ANFR par la DGAC concernant la fréquence GPS 1575,42 MHz à proximité de l'aéroport de Lyon-Bron était la conséquence de l'utilisation d'un brouilleur GPS par l'employé d'une société d'assainissement. Ce brouilleur, installé dans la cabine du poids lourd, permettait à son utilisateur de ne pas être géolocalisé par son employeur.

Le brouilleur a été saisi et son utilisateur sera jugé au mois de septembre au tribunal de grande instance de Lyon.
