Référence dossier : ART 026 15 0002

Compte rendu d'intervention

Localisation et saisie
d'un brouilleur GSM / GPS
à Montélimar (26)

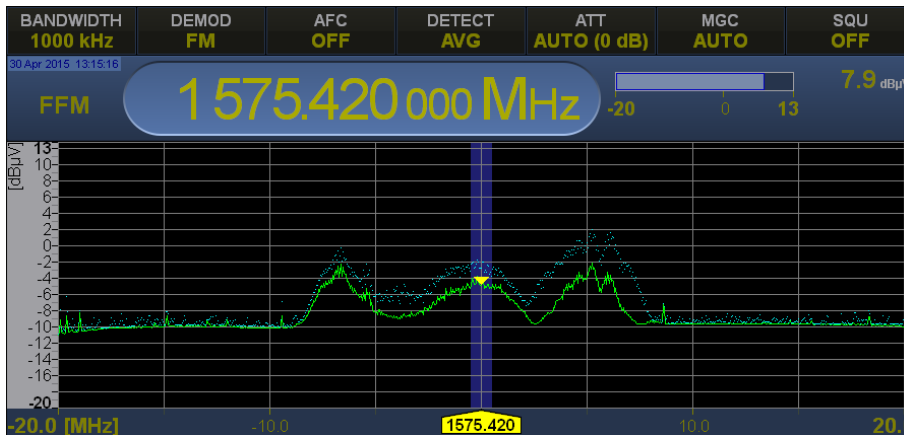
Une nouvelle intervention est programmée. Sur site, une perturbation est détectée à proximité de la station sur les équipements de mesure du véhicule technique. A l'aide de moyens portatifs, les agents de l'ANFR pré-localisent la source du brouillage dans l'appartement d'un particulier. Le signal détecté est caractéristique d'un brouilleur et les mesures permettent de constater que cet équipement perturbe, d'une part les bandes de fréquences allouées aux

services de la téléphonie mobile, mais également la réception de l'émission satellite utilisée par les GPS.

Signal émis par le brouilleur sur la fréquence GPS

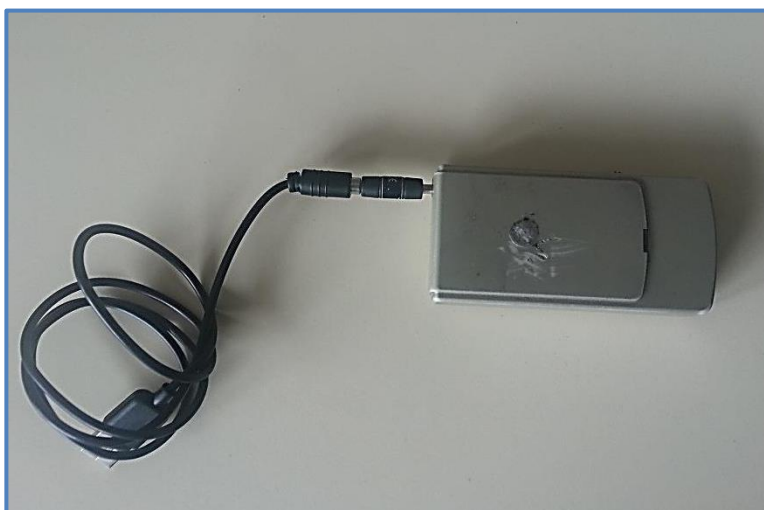
Brouilleur Multi-bandes.

L'équipement, de la taille d'un téléphone portable, est équipé d'une batterie et se recharge via une prise usb.

Le brouilleur est saisi et son utilisateur est conduit à l'Hôtel de Police pour y être entendu (cf. conclusion).

Le brouilleur de téléphonie mobile en cause dans le brouillage de réseaux 3G et 4G à Montélimar (26) a été saisi par l'ANFR et la Police Nationale le 30 avril 2015. Ce brouilleur multi-bandes perturbait les fréquences allouées à la téléphonie mobile et celle du signal GPS. Son utilisateur a été auditionné par la Police Nationale.
