Rapport de brouillage

- Radar de Météo France de Nouméa
- Dossier MTO 988 15 0001

DATE : 30 mai 2016

Antenne de l'ANFR en Nouvelle-Calédonie

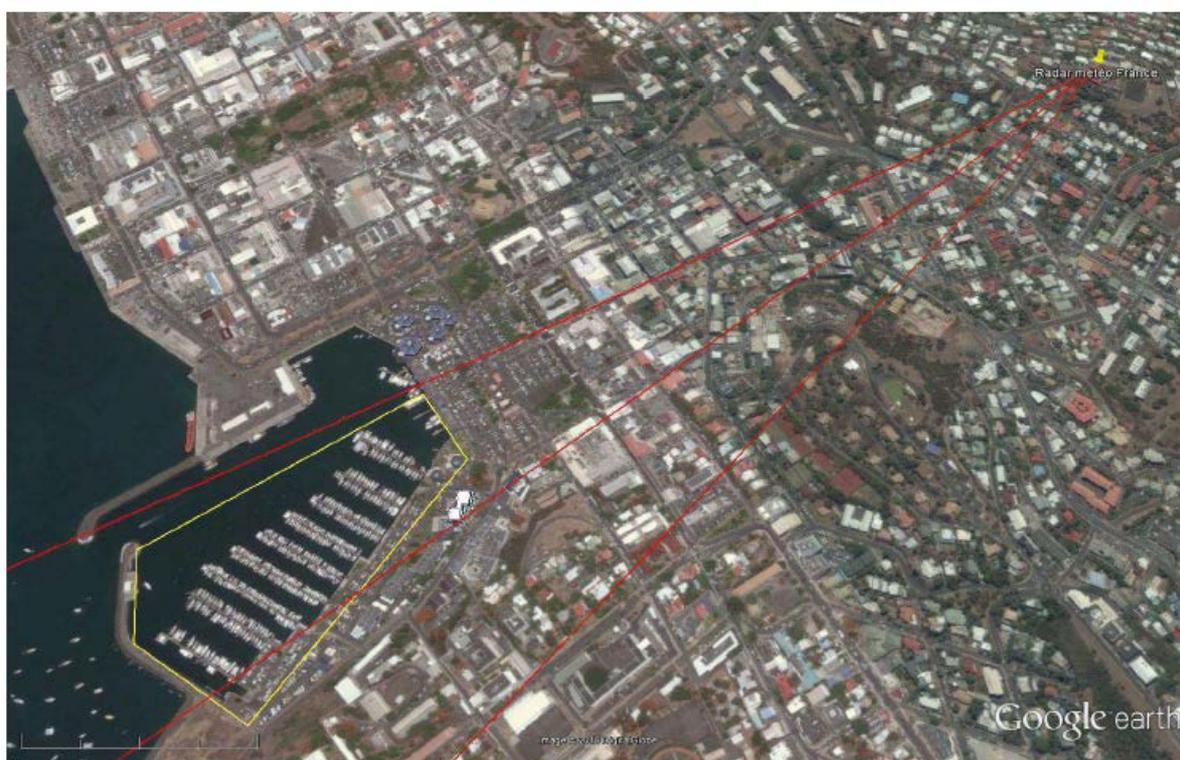
Figure A3

6.3 – Situation géographique du radar et de la marina du Port Moselle où se trouvent les liaisons 5 GHz sources du brouillage.

Les traits rouges indiquent les azimuts 250° , 260° et 270° . Le polygone jaune délimite approximativement la marina du Port Moselle.
