# Recensement, modalités de traitement et trajectoire des points atypiques 2022

Octobre 2023

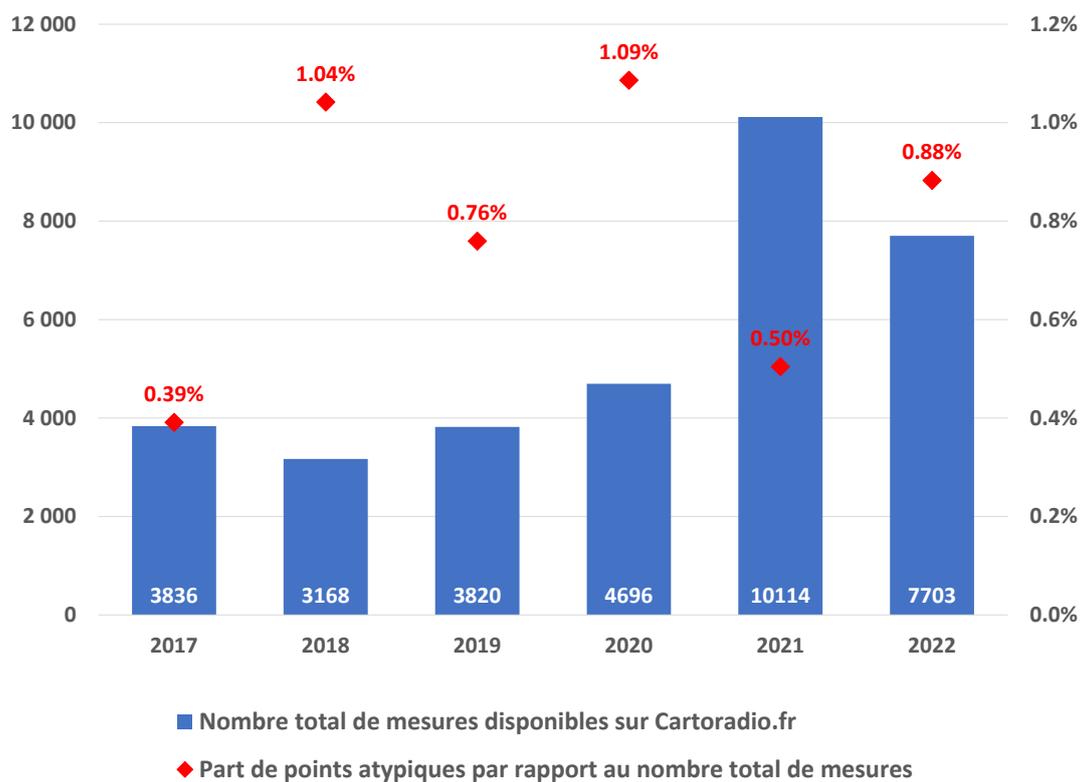
Figure 1 : Pourcentage de points atypiques en fonction des mesures disponibles sur Cartoradio.fr

Au total, 68 points atypiques ont été identifiés parmi les 7 703 mesures effectuées en 2022 et dont les rapports étaient disponibles au 31 décembre 2022. Les points atypiques représentent ainsi 0,9 % des lieux testés. Cette part reste stable depuis 2018, autour des 1 %, hormis pour l'année 2021, année exceptionnelle en termes de nombre de mesures réalisées pour la campagne 5G avec des niveaux moins élevés du fait des configurations de mesure (au sol et en extérieur) (cf. Figure 1).

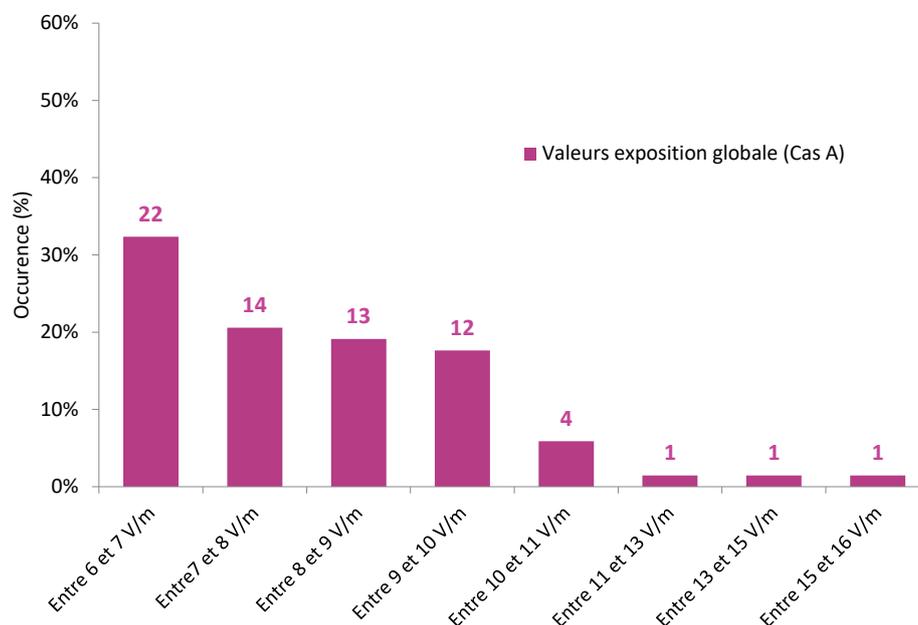
**Figure 4 - Distribution des niveaux de champs électriques des points atypiques en 2022**

La répartition des niveaux d'exposition mesurés à la sonde large bande selon le cas A du protocole est illustrée dans la Figure 4. 32 % des niveaux relevés en 2022 sont inférieurs à 7 V/m et plus de la moitié sont inférieurs à 8 V/m (53 %).

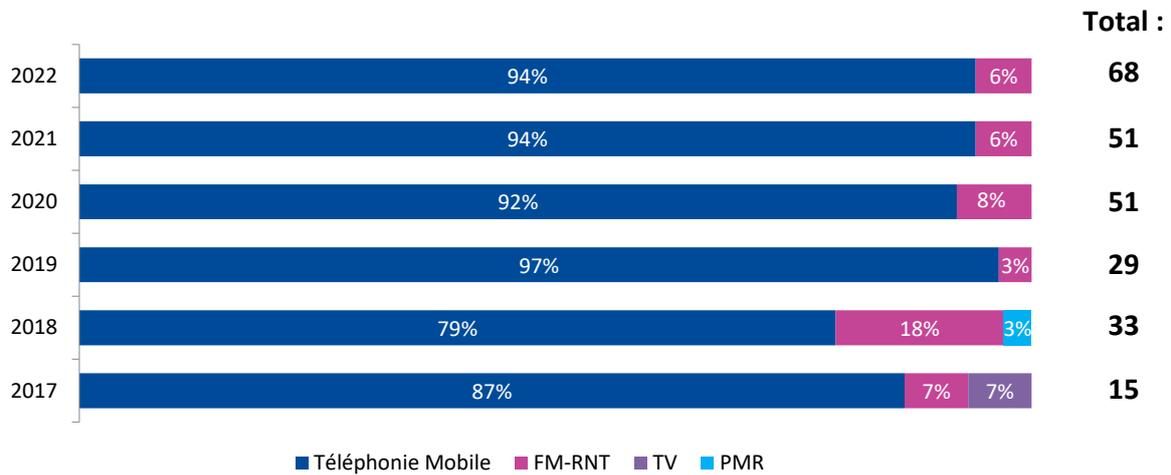
Figure 6 - Répartition des contributeurs aux points atypiques

Dans soixante-quatre cas, le contributeur principal est la téléphonie mobile ; dans quatre cas, il s'agit d'émetteurs de radiodiffusion. Sur les cinq dernières années, la téléphonie mobile reste de loin le contributeur majoritaire aux mesures atypiques (cf. Figure 6).

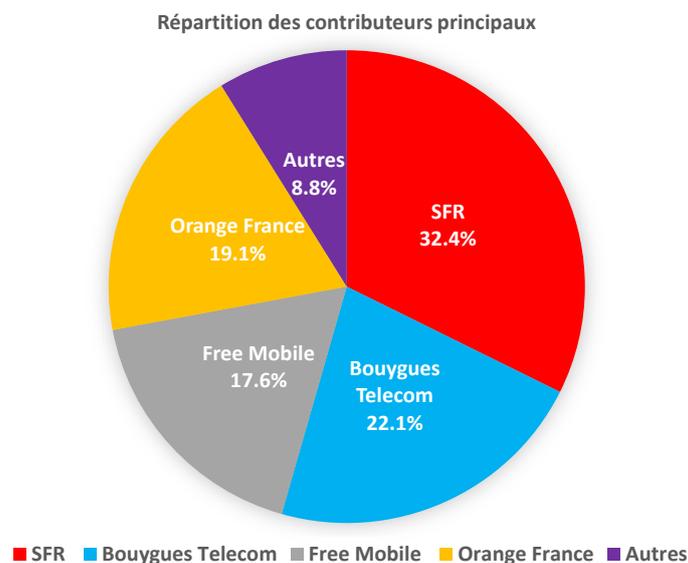
Figure 7. Répartition des contributeurs principaux

La Figure 7 donne la répartition des contributeurs principaux aux points atypiques identifiés en 2022. Il en ressort que l'opérateur de téléphonie mobile SFR est le contributeur principal dans plus de 32 % des cas, suivi par les opérateurs Bouygues Telecom et Orange France dans respectivement 22,1 % et 19,1 % des cas et enfin Free Mobile dans près de 17,6 % des cas.

Dans la catégorie « Autres », on retrouve les exploitants des autres services ainsi que les opérateurs de téléphonie mobile d'outre-mer.

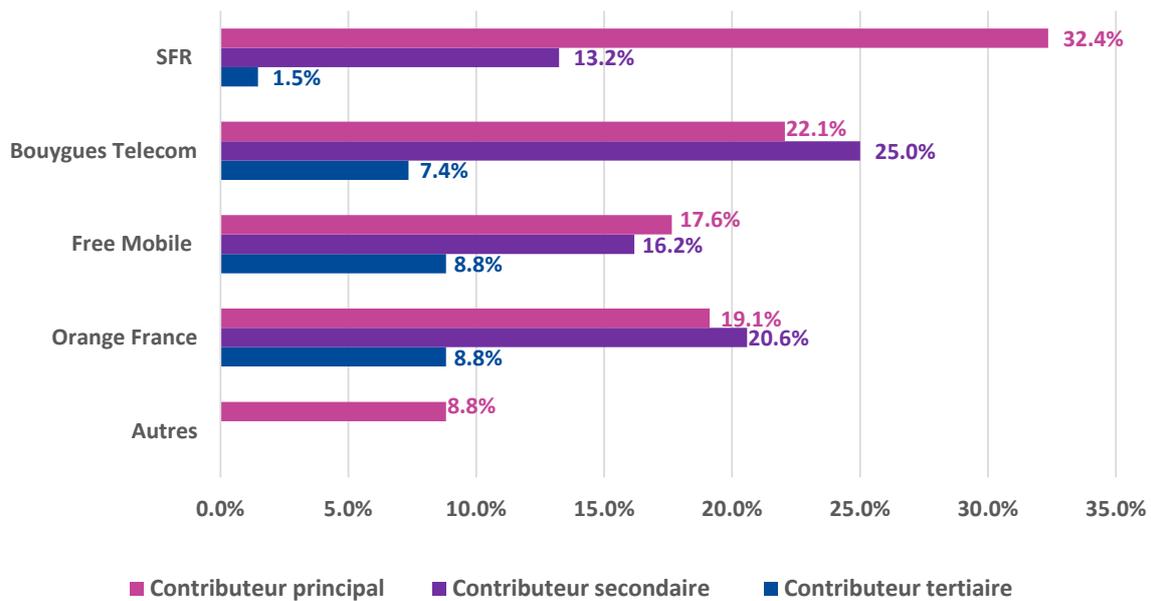
Figure 8 - Répartition des contributeurs principaux, secondaires et tertiaires

Dans la Figure 8, les contributeurs principaux ainsi que les contributeurs secondaires et tertiaires aux points atypiques sont représentés. Les contributeurs secondaires et tertiaires ont une part minimale d'environ 2 V/m. Quel que soit le rang de contribution, il en ressort que Bouygues Telecom contribue dans 54 % des points atypiques, Orange France et SFR sont impliqués dans respectivement 48 % et 47 % des points atypiques. Enfin, Free Mobile est contributeur dans 42 % des cas.

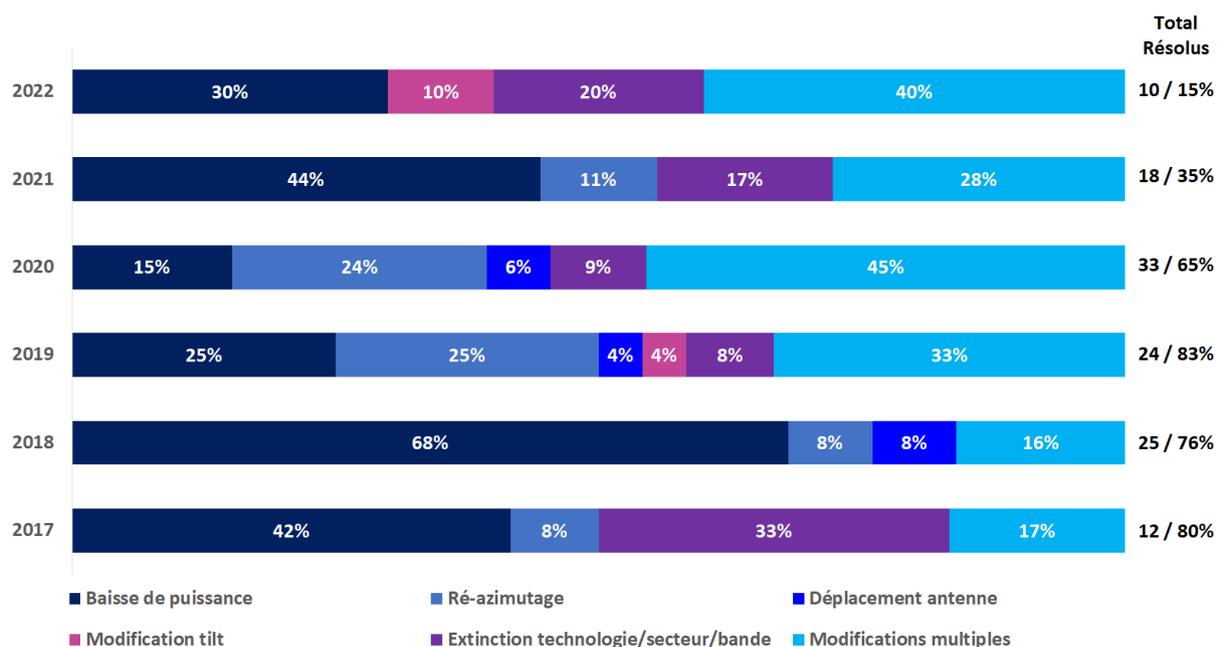
Figure 9 - Actions entreprises pour résorber les points atypiques

Il n'existe pas d'action-type permettant la résorption d'un point atypique (cf. Figure 9). Les différentes actions entreprises par les exploitants montrent que chaque cas est unique et nécessite une étude approfondie pour apporter une solution. Par ailleurs, l'augmentation du taux de modifications multiples pourrait traduire le fait qu'il devient de plus en plus complexe pour les exploitants de réduire l'exposition tout en garantissant la couverture et la qualité des services rendus.

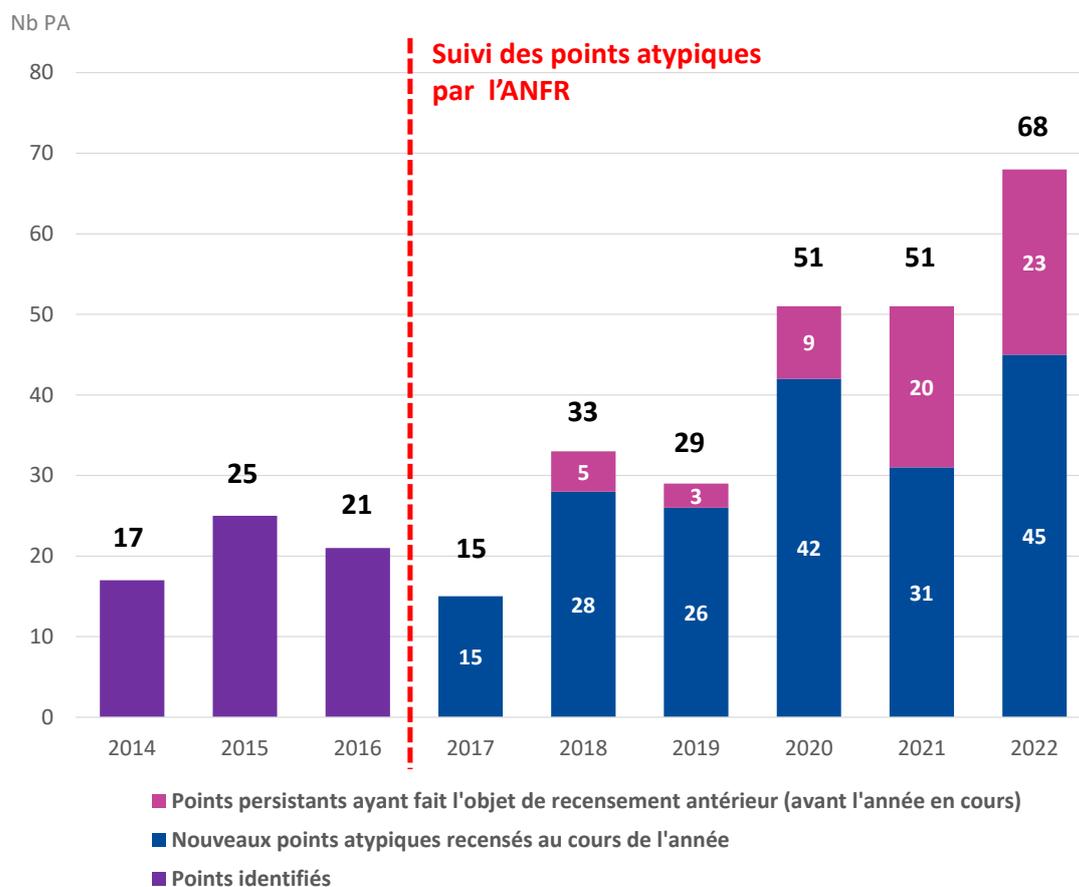
**Figure 10 - Evolution du nombre de points atypiques**

Comme les critères d'identification des points atypiques définis par l'Agence sont restés stables lors des dernières années, il est possible de représenter ainsi l'évolution du nombre de points atypiques (cf. Figure 10).

L'analyse de ces résultats montre que, si les fluctuations du nombre de points atypiques restent modérées durant les six précédentes années (2014-2019), une augmentation est néanmoins observée depuis 2020 (cf. Figure 10).

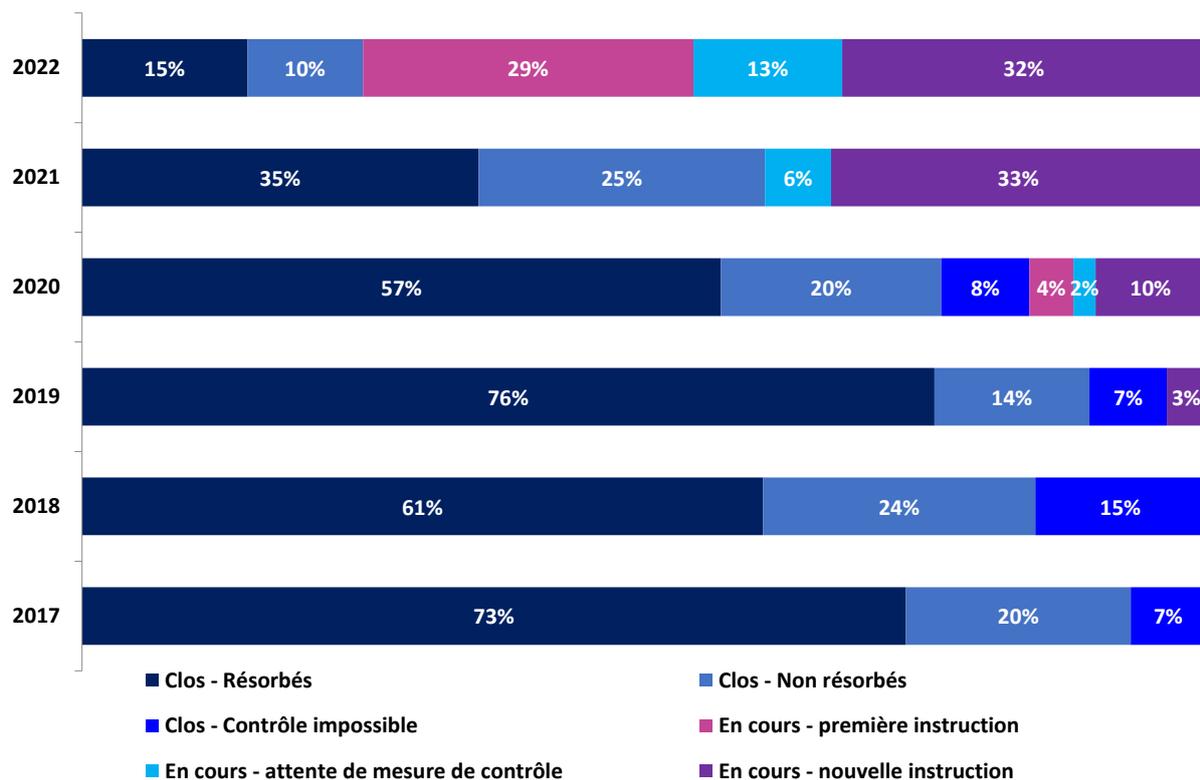
Figure 11 - Statut des points atypiques détectés depuis 2017

Tous les points atypiques de 2017 et de 2018 ont été clos avec un pourcentage de résorption respectif de 73 % et de 61 %. Pour l'année 2019, un total de 97 % des points atypiques a été clos avec un pourcentage de 76 % de résorption confirmée. En ce qui concerne l'année 2020, 84 % des points atypiques ont été clos avec une proportion de 65 % de résolution effective. En revanche, seulement près de 61 % des points atypiques de 2021 ont été clos dont 35 % ont fait l'objet d'une action de résorption concluante fin 2022 (cf. Figure 11).

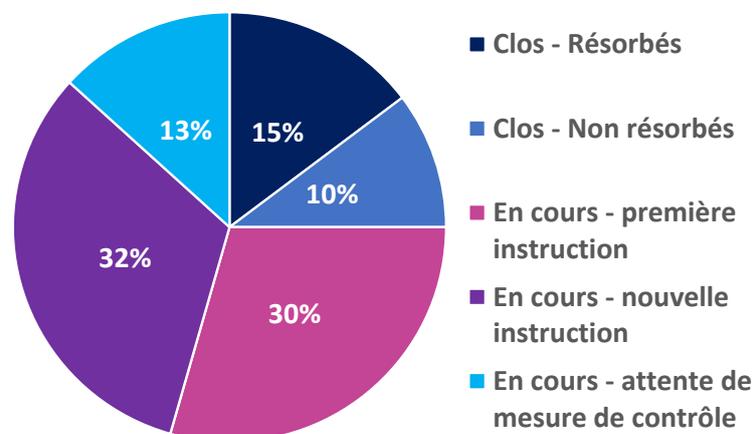
Figure 12 : Focus sur le statut des points atypiques détectés en 2022

En ce qui concerne les points atypiques de 2022, seuls 25 % des points recensés durant cette année ont été clos dont 15 % étaient confirmés résorbés au 31 décembre 2022 (cf. Figure 12).

Un peu moins d'un tiers des points atypiques de 2022 (30 %) se trouvaient en fin d'année dans l'état « en cours – première instruction » (cf. § Modalités de traitement), environ un tiers (32 %) nécessitaient une nouvelle instruction et 13 % étaient en attente de mesure de contrôle afin de vérifier l'efficacité des actions d'ingénierie réalisées par les exploitants.

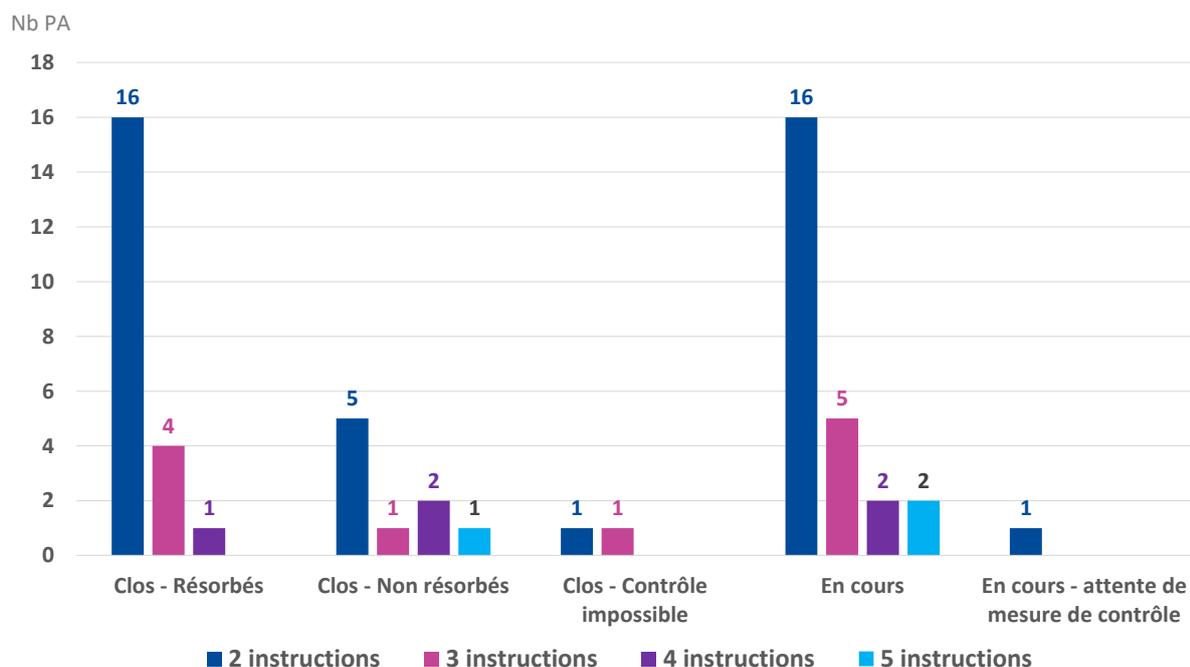
Figure 13. Etat des points atypiques persistants

La Figure 13 donne l'état de traitement des 58 points. Parmi eux, 25 sont en cours de traitement (dont 1 en attente de mesure de contrôle) et 9 ont été maintenus en l'état par les exploitants qui n'ont pas trouvé de solution technique après avoir déjà réalisé deux actions correctives ou plus. Cette année, nous voyons apparaître des points atypiques qui ont nécessité 5 instructions et qui ne sont toujours pas clôturés (2 en cours).

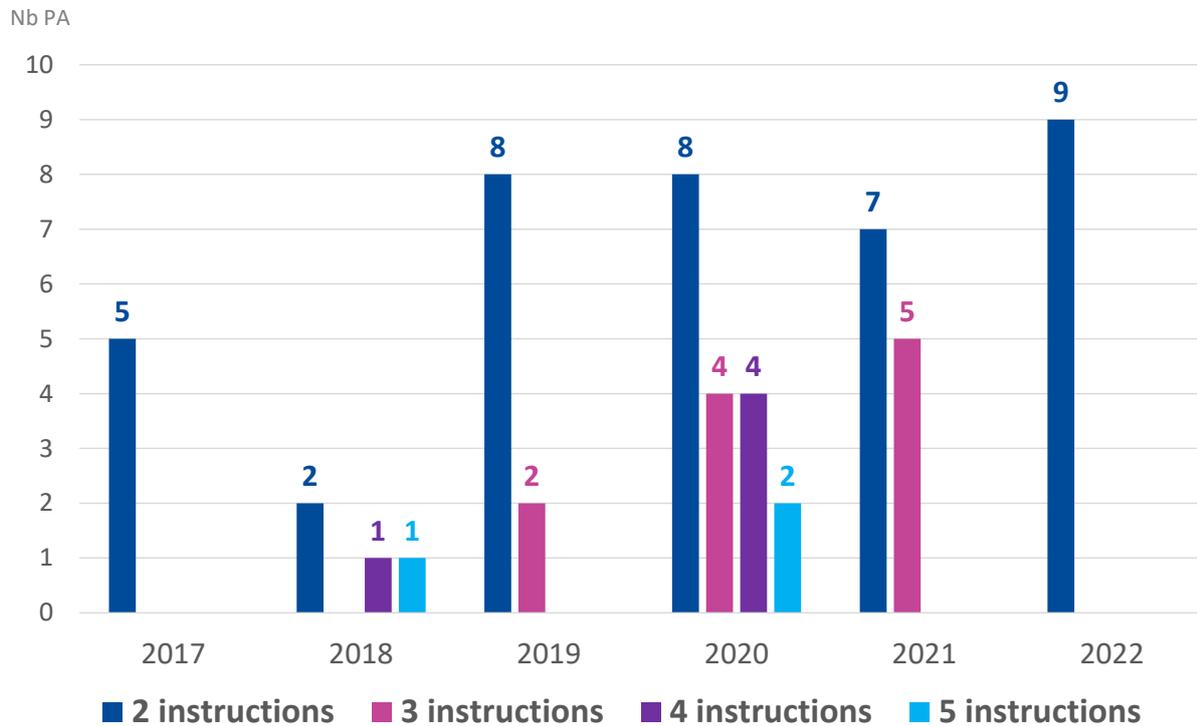
Figure 14. Première année du recensement des points atypiques persistants

Ces points perdurent pendant plusieurs années et sont recensés chaque année, leur résorption nécessitant beaucoup de persévérance. La Figure 14 donne la première année de détection du point atypique et fait ressortir une augmentation du nombre de points atypiques persistants à partir de 2019. Cette tendance se confirme depuis. Le nombre de points atypiques détectés en 2022 et ayant déjà fait l'objet d'au moins deux instructions en 2022 s'élève déjà à 9 malgré des statistiques incomplètes à ce stade (étant donné qu'au 31 décembre 2022, 75 % des dossiers restaient en cours de traitement).

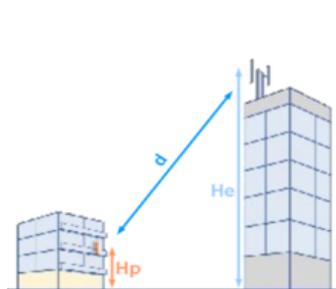
### Positionnement des émetteurs visibles du point de mesure

(schéma type : dans certains cas, Hp est supérieur ou égal à He)

Hp (hauteur du point de mesure) : m
