Compte rendu d'intervention

Brouilleur GPS
à Saulce sur Rhône (26)

1 OBJET DE L'INTERVENTION

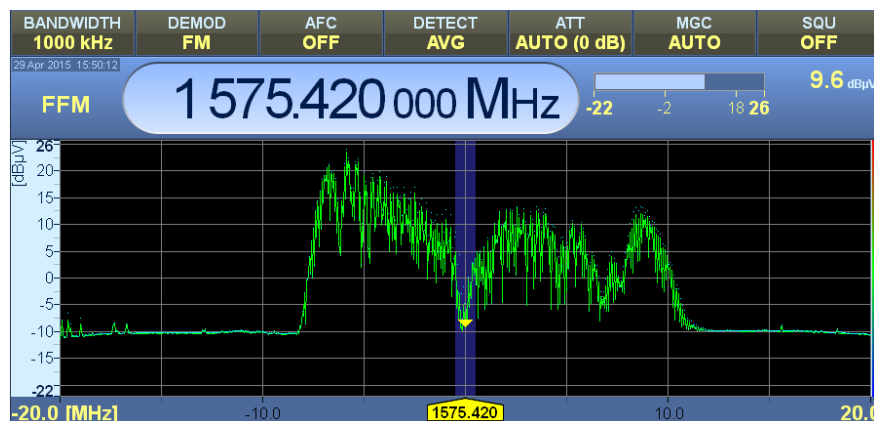
Des mesures complémentaires, hors autoroute, permettent de localiser ce brouilleur dans la zone industrielle de Saulce-sur-Rhône (26).

signal brouilleur mesuré dans la ZI de Saulce-sur-Rhône

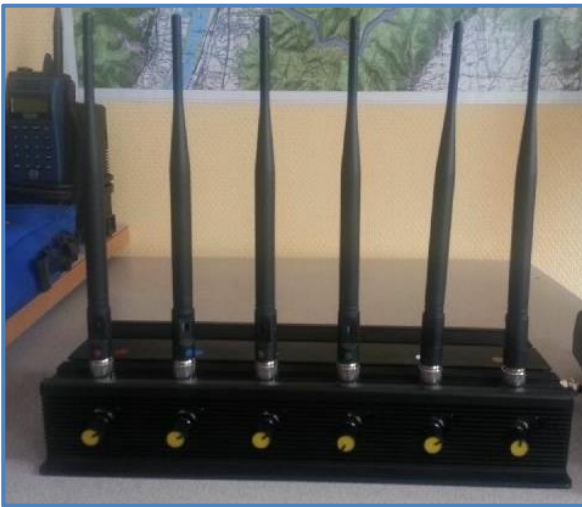
Assistée d'une équipe de la Gendarmerie de Portes-lès-Valence, l'équipe technique de l'ANFR localise le brouilleur GPS dans une entreprise de Saulce-sur-Rhône. Le responsable de l'entreprise révèle avoir fait installer un brouilleur de téléphonie mobile dans le vestiaire de l'établissement afin de mettre fin aux abus d'utilisation des téléphones portables par ses employés. Le brouilleur perturbait non seulement les bandes de fréquences allouées à la téléphonie mobile, mais également celle du GPS.

Brouilleur multi-bandes saisi.

L'équipement comporte six antennes, chacune correspondant à une bande de fréquences brouillée.

Le brouilleur a été saisi et son utilisateur entendu par la Gendarmerie.
